Факультет Энергетический  
Кафедра Энергетики  
Направление подготовки 13.04.02 – «Электроэнергетика и электротехника»  
Магистерская программа «Электроэнергетические системы и сети»

**МАГИСТЕРСКАЯ ДИССЕРТАЦИЯ**

на тему: Оценка эффективности применения полимерной изоляции при эксплуатации цифровых подстанций

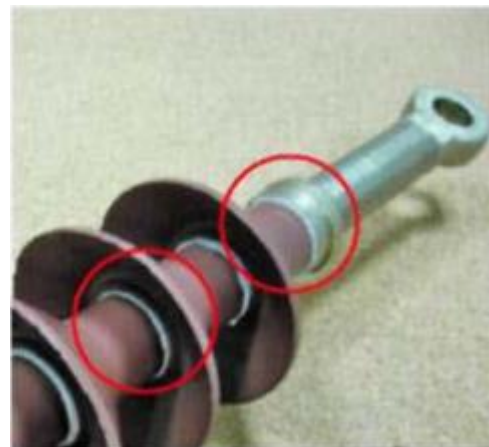
Специфика создания изолятора полимерного I поколения была запатентована в 1987 году, использовалась технология называемая, «шашлычной», кремнийорганическая оболочка с техникой изготовления методом склеивания [29]. Изолятор собирался вручную [36], с помощью проклейки по ребрам. Ребра одевались на стеклопластиковый стержень и проклеивались.

Они обеспечивали оболочку защиты для стеклопластикового стержня и за счет этого создавалась длинна пути утечки тока. В полимерных изоляторах первого поколения основной причиной выхода из строя являлось наличие между ребрами границ раздела и за счет этого некачественная защита стержня причиной была разгерметизация оболочки из за которой изолятор подвержен медленному разрушению (попадания влаги после чего хрупкий излом). рассмотрим таблицу с основными Плюсами и минусами данного типа ПИ:

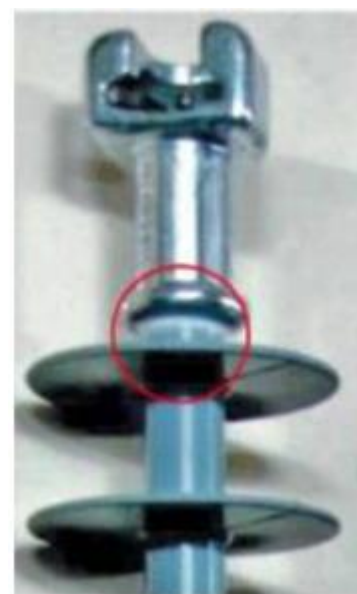
Этап развития данного поколения изоляторов не смог полностью отказаться от ручной сборки [40]. Так как между ребрами граница раздела все так же отсутствовала, герметизация узла, то есть вход в оконцеватель стержня, так же производился проклеиванием вручную компаундом. Бывали случаи когда стык оконцевателя разгерметизировался с защитной оболочкой, что являлось проникновением влаги.

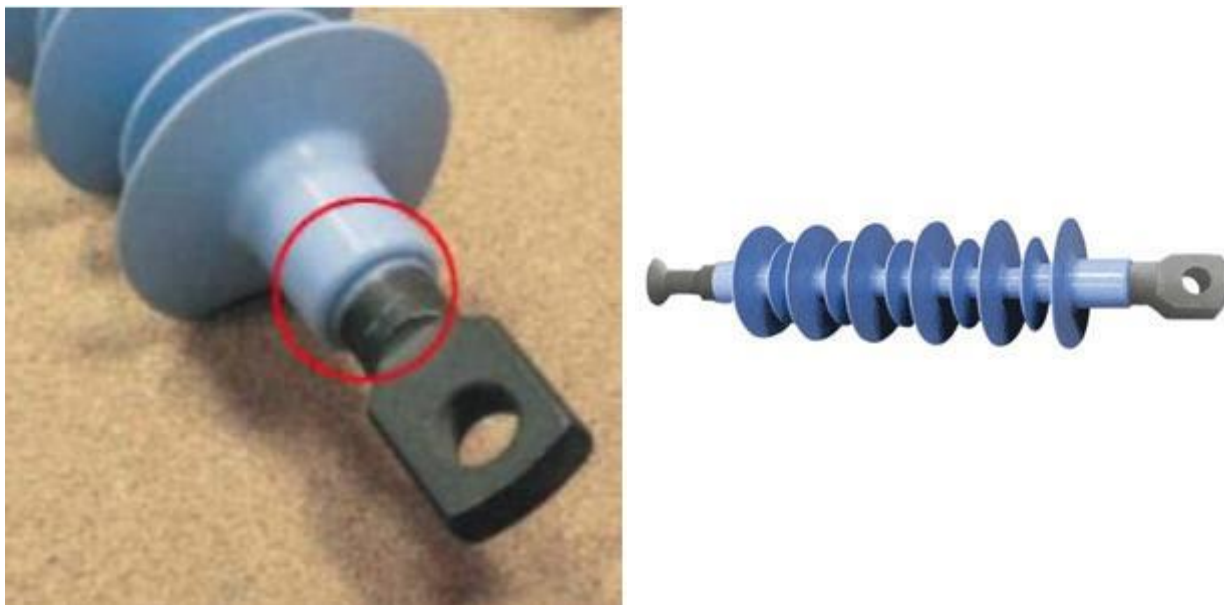
Рисунок 4 – Полимерный изолятор III поколения

Проанализировав минусы прошлых поколений, производители приступили к их максимальному устранению. Так был разработан цельнолитой изолятор третьего поколения с кремнийорганической оболочкой, наносившаяся под высоким давлением после чего сразу вулканизировалась на оконцевателе) так сказать технология без швов.

В данных изоляторах повысилась надежность за счет защиты проникновения влаги в самый слабый узел, вход стержня в оконцеватель. Вход перекрывался оболочкой, которая обладала высокой адгезией к стержню оконцевателю.

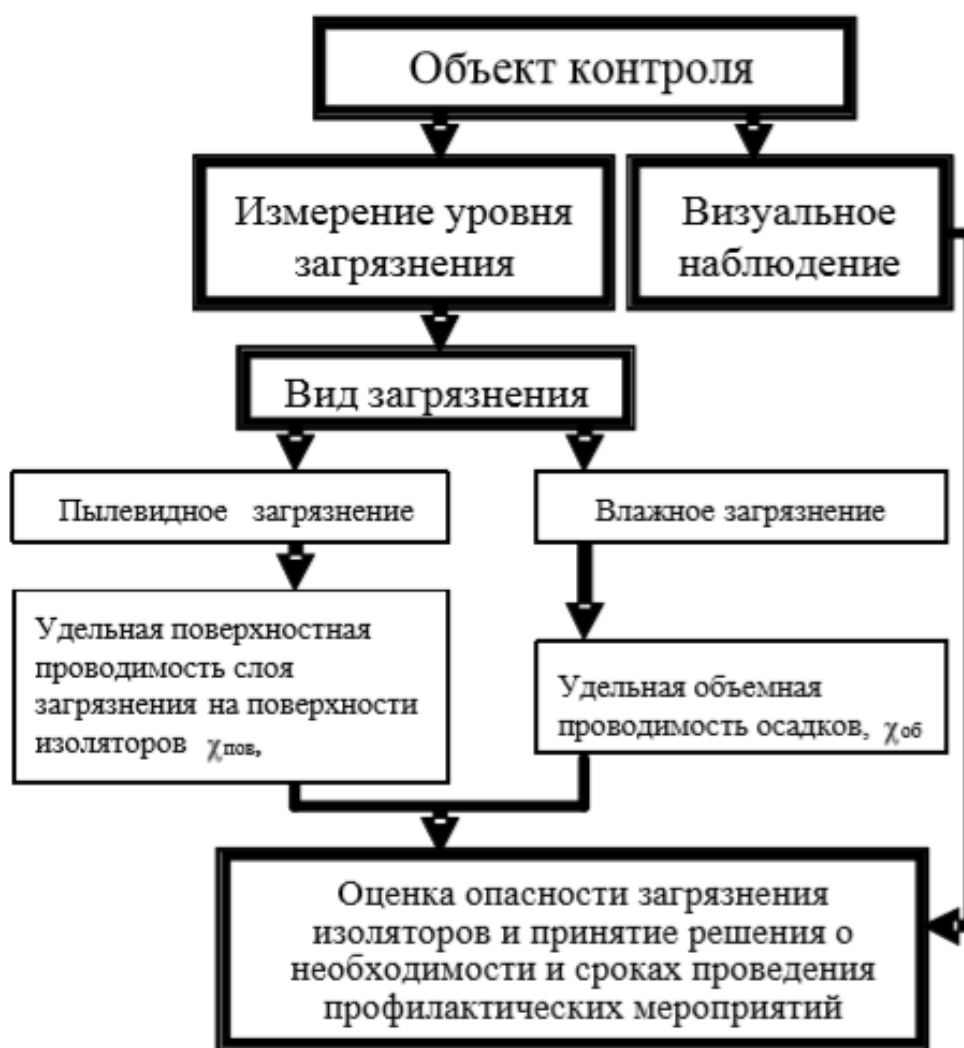
Рисунок 8 – Структура контроля состояния изоляции в процессе эксплуатации

Ниже представлена структура контроля состояния изоляции в процессе эксплуатации на рисунке 8:

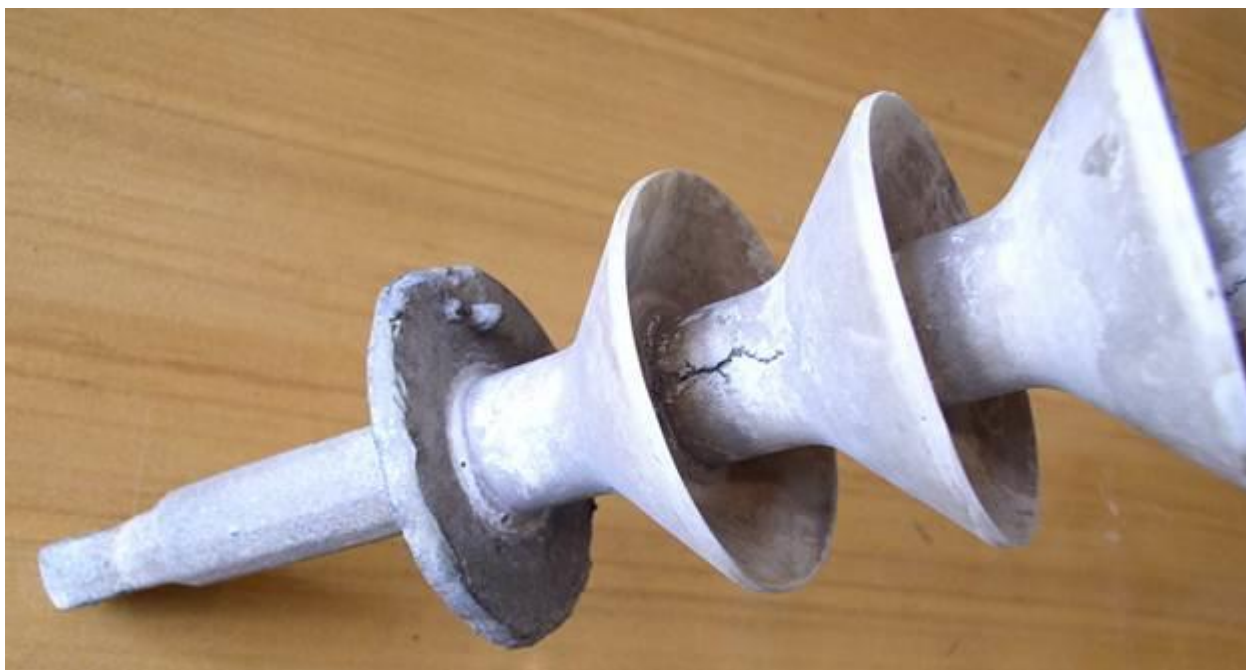
Рисунок 9 – Трек, эрозия защитной оболочки изолятора

Первый вид повреждения – это образование трека на поверхности защитной оболочки и, как следствие, эрозия оболочки. Данное повреждение может возникать при эксплуатации изоляторов в районах с сильными загрязнениями, из-за воздействия поверхностных разрядов и частичных дужек в условиях увлажнения изоляторов. В районах с умеренными загрязнениями за период эксплуатации более 20 лет подобные повреждения изоляторов с кремнийорганической защитной оболочкой не наблюдались.

Можно выделить три характерных вида повреждения полимерных изоляторов, которые наблюдаются в эксплуатации (рисунки 9-11).

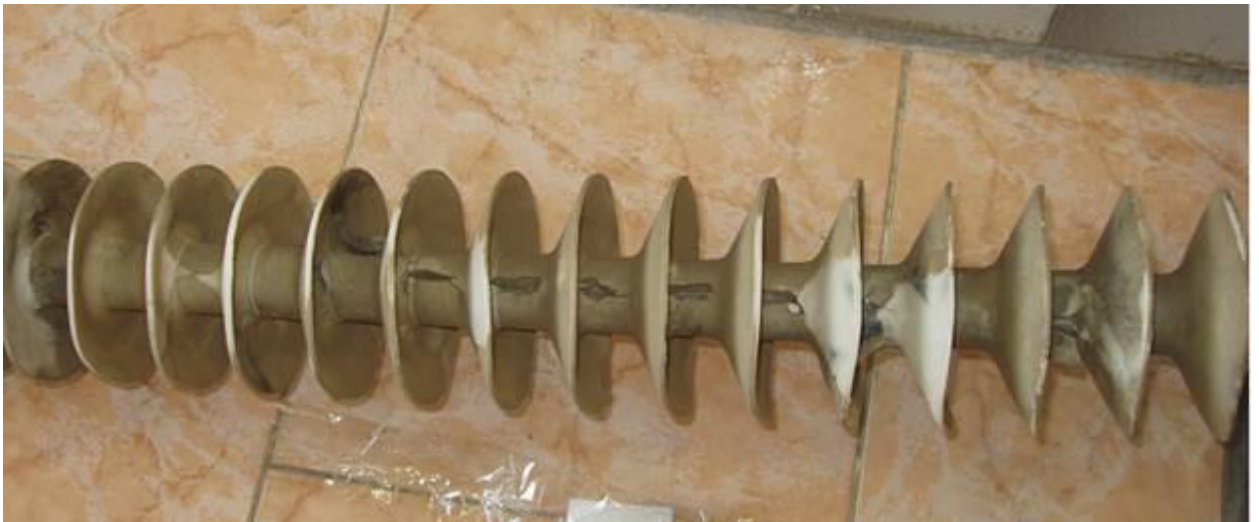
Рисунок 10 – Образование дендритов, треков на границе раздела, внутренняя эрозия защитной оболочки

Второй вид повреждения – это образование дендритов в стеклопластиковом стержне и треков на границе раздела «стержень – оболочка». Зачастую это

сопровождается внутренней эрозией защитной оболочки вплоть до образования сквозных отверстий. Данное повреждение связано с проникновением влаги в изолятор. Первопричиной повреждения чаще всего является дефект конструкции изолятора, а именно: недостаточная герметичность границы раздела между оболочкой и металлической арматурой и плохая адгезия оболочки к стеклопластиковому стержню. Кроме того, нарушение герметичности может быть связано с повреждением (разрывами) оболочки при транспортировании изоляторов или монтаже. По опыту эксплуатации данный вид повреждения полимерных изоляторов является наиболее распространенным.

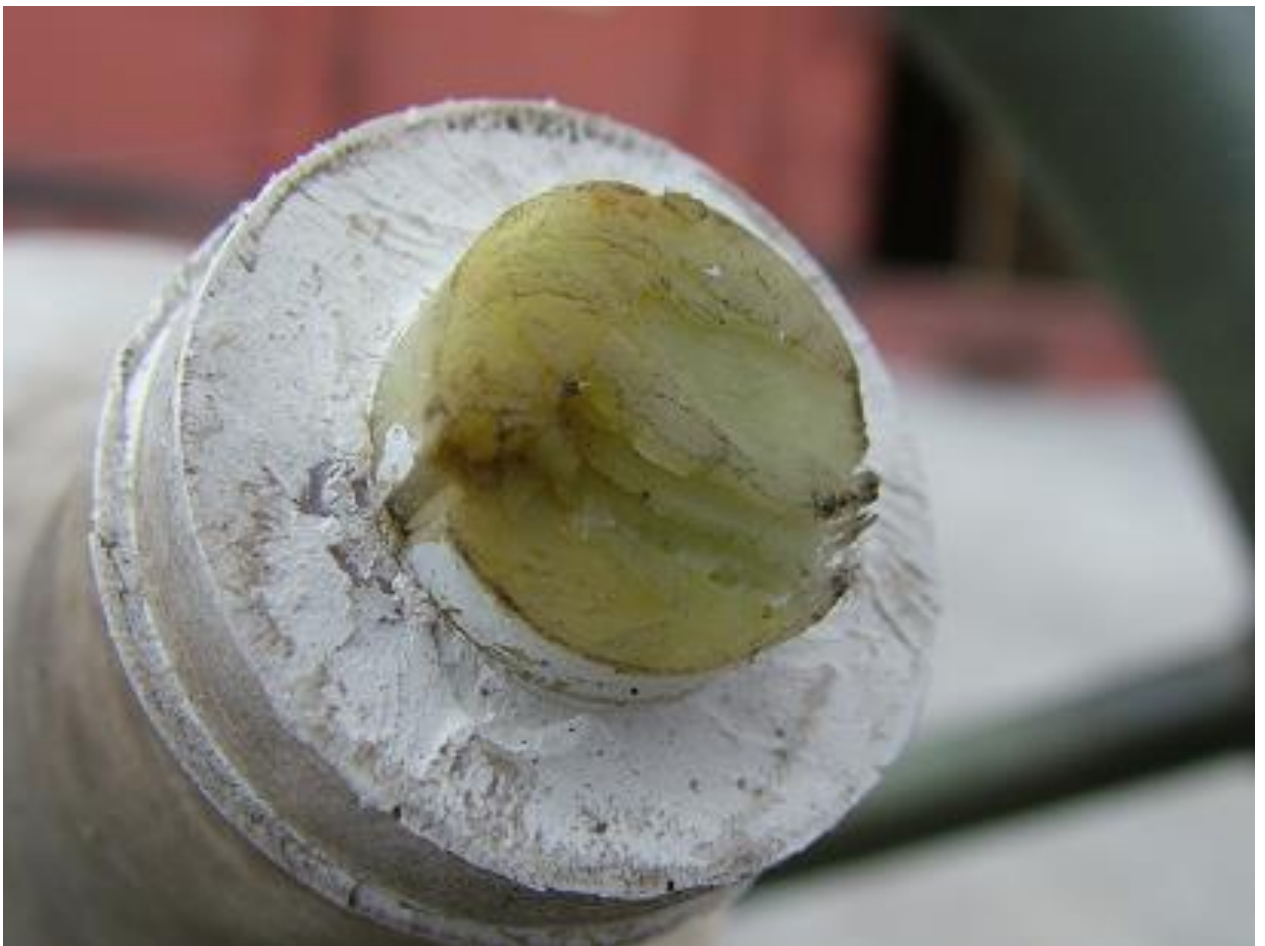
Рисунок 11 – Хрупкий излом изолятора

Третий вид повреждения – это так называемый «хрупкий излом». Как предполагается, «хрупкий излом» возникает в результате разрушения стекловолокон под действием кислот, которые образуются при частичных разрядах в изоляторе в присутствии влаги. Развитие данного повреждения, как и в предыдущем случае, связано с нарушением герметичности и проникновением влаги в изолятор. По опыту эксплуатации полимерных изоляторов в России известны только единичные случаи отказов изоляторов по причине «хрупкого излома».

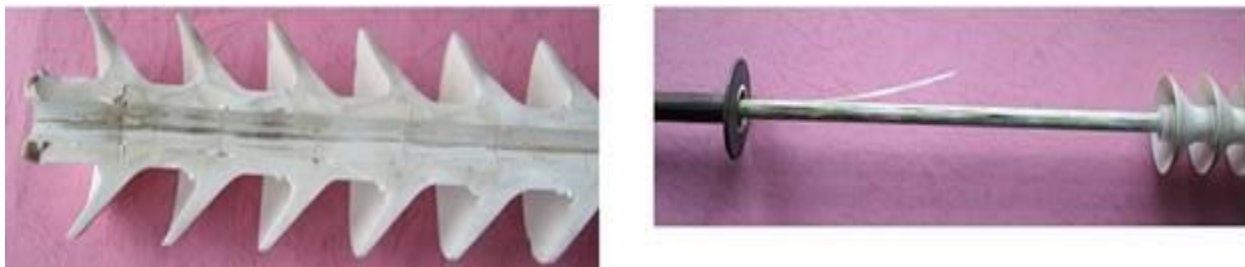
Рисунок 15 – Изолятор ЛК70/220, образец 3.

Характер повреждения изоляторов. Некоторые фрагменты изоляторов после препарирования, иллюстрирующие характер их повреждения, показаны на рисунках 15, 16.

Начальная стадия повреждения: незначительные повреждения стержня вблизи оконцевателя без образования треков по границе раздела, незначительная начальная эрозия защитной оболочки.

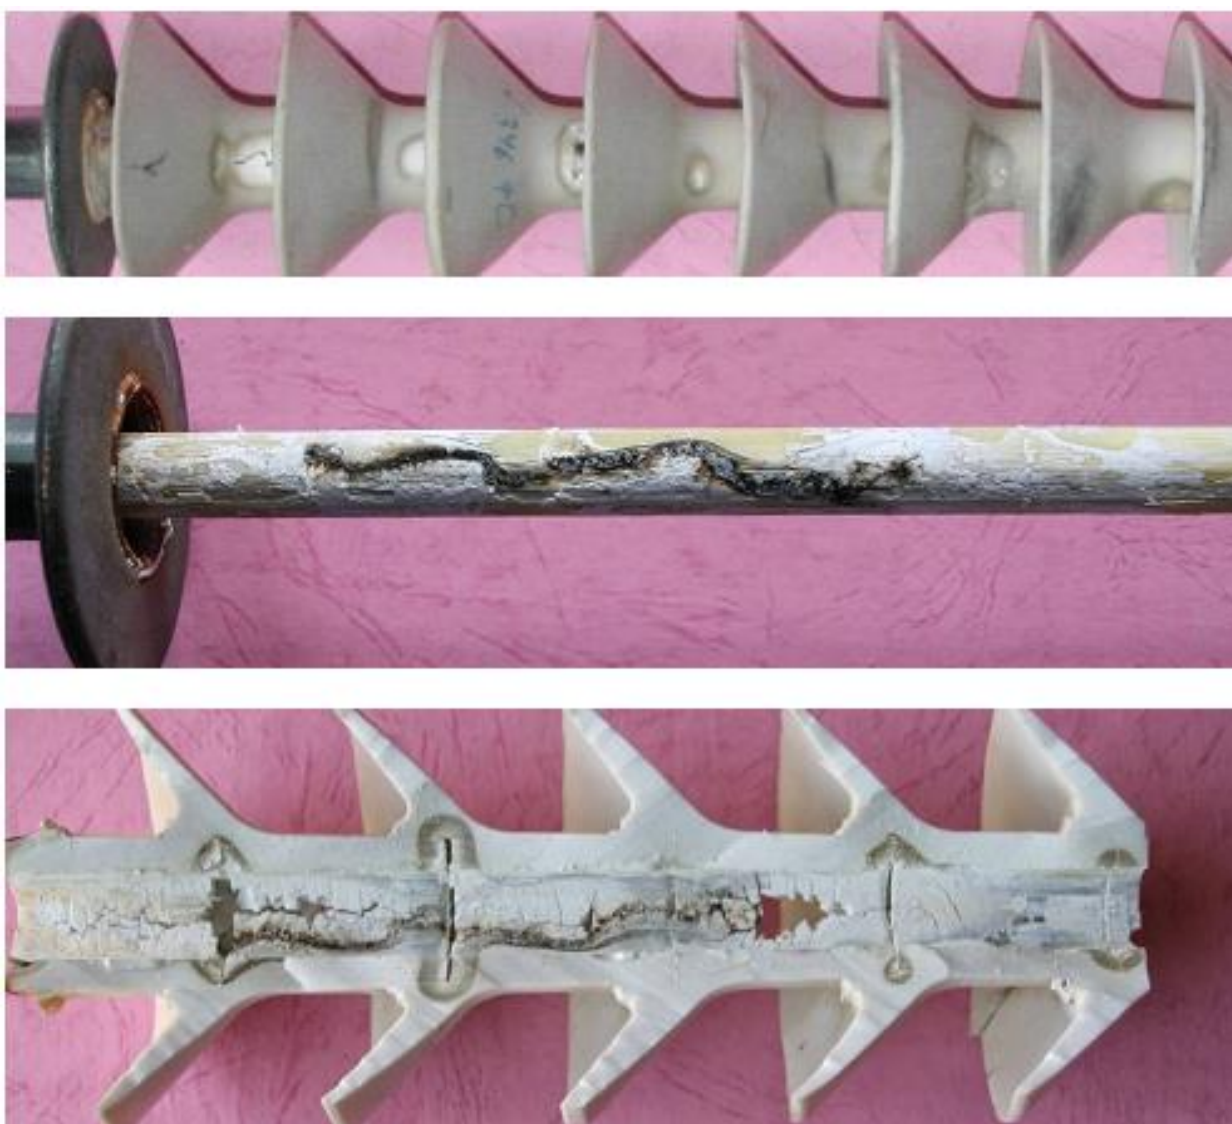
Рисунок 16 – Изолятор ЛК70/220, образец 1.

Сильная степень повреждения: образование дендритов и треков на длину более 50 см, значительная эрозия оболочки с образованием сквозных отверстий; возможно также образование дендритов и треков на длину ~100 см, с эрозией защитной оболочки, но без образования сквозных отверстий.

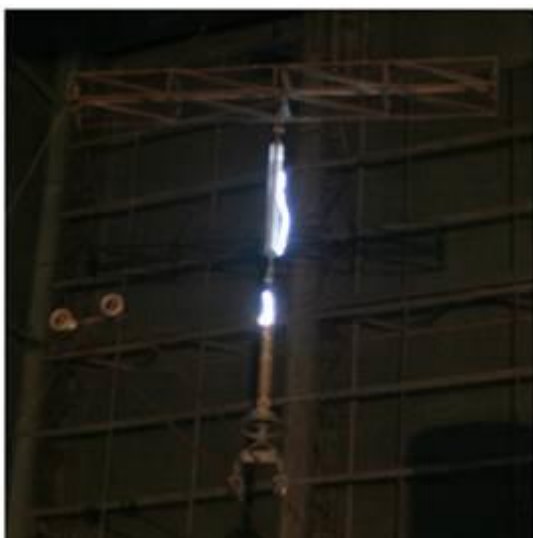
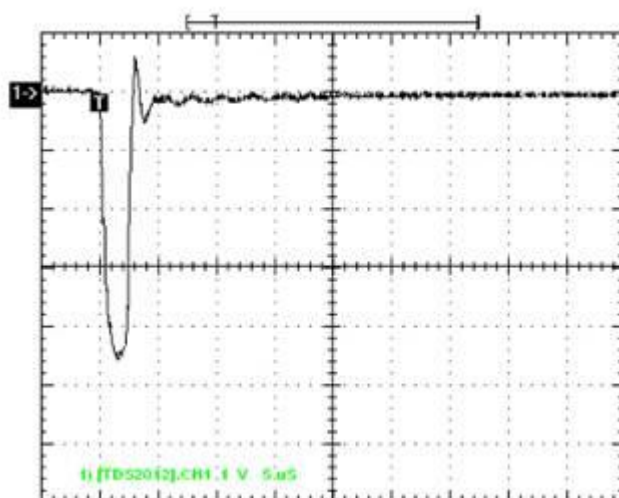
Рисунок 17 – Испытание напряжениями грозовых импульсов.

Некоторые фрагменты испытаний изоляторов напряжениями грозовых импульсов показаны на рисунке 17. Перекрытия изоляторов с начальной стадией повреждения происходили только по воздуху. Перекрытия изоляторов с сильной степенью повреждения происходили с частичным заглублением разряда в изолятор при отрицательной полярности напряжения.

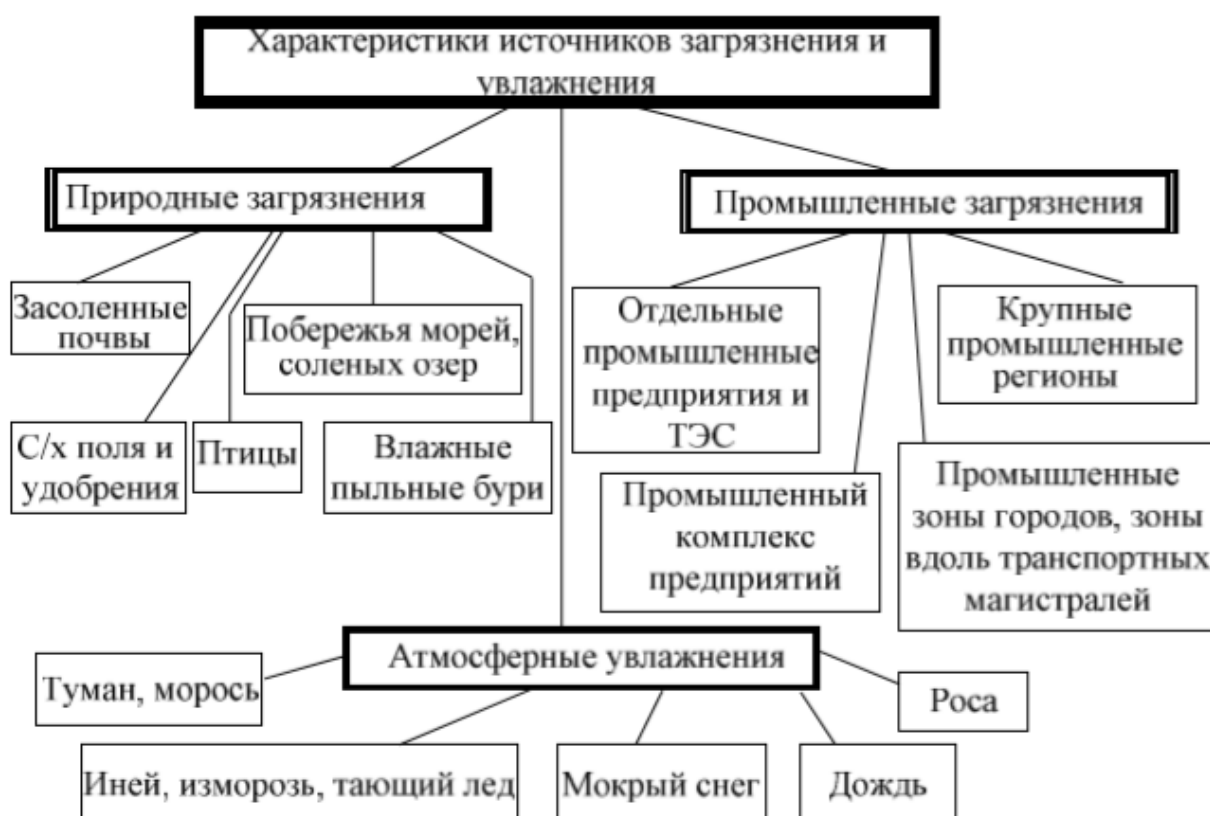
Рисунок 20 – Характеристики источников загрязнения и увлажнения.

ческом анализе видно, что эти срезы достаточно глубоки и целостность структуры, пусть не сильно, но нарушена. При изготовлении заготовок, видимо, процесс вулканизации прошел не должным образом, изделие прилипло и, в процессе его извлечения из пресс-формы, возник процесс оттягивания малого слоя поверхности ПИ, после чего образовались эти шарики. Выявим основные характеристики источников загрязнения и увлажнения[8]:

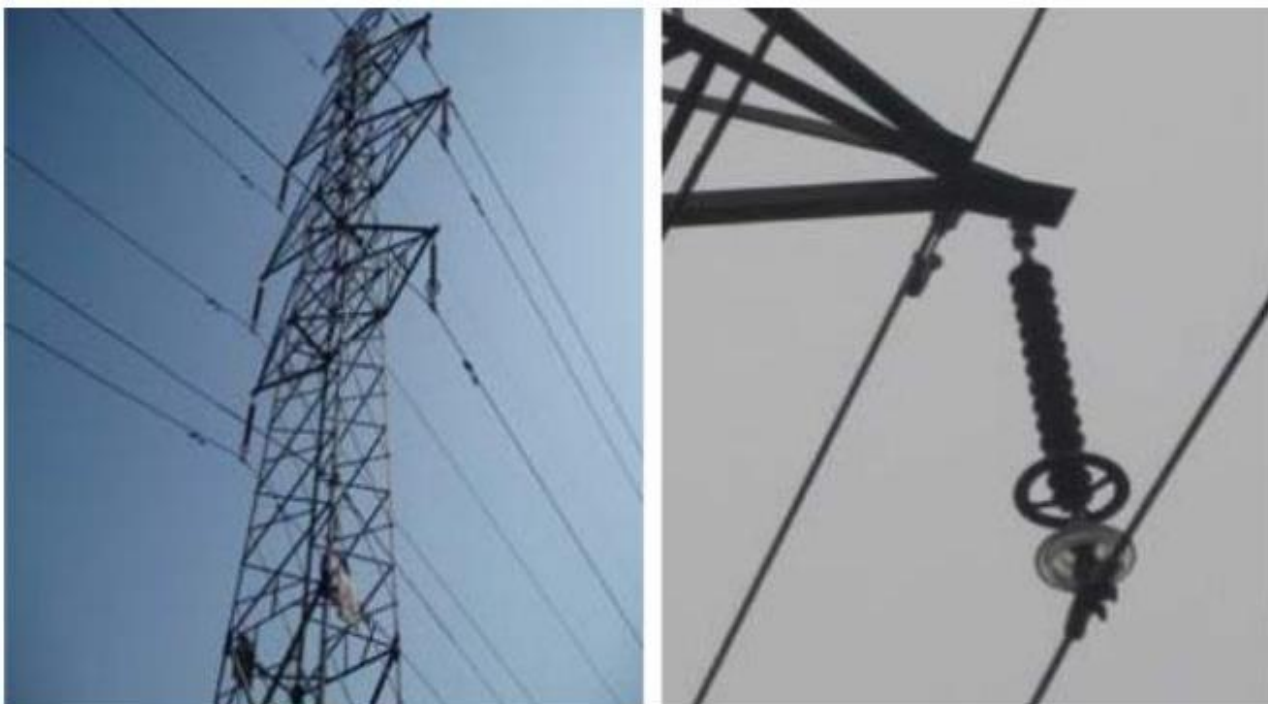
Рисунок 21 – Полимерный изолятор с экраном и стеклянным изолятором

что дополнение тарельчатыми изоляторами практически не сказывается на удельные влагоразрядные напряжения комбинированной изоляции. Сообщается, что, основываясь на результатах исследований, в 2008 году изоляция линий 110 кВ Shabao протяженностью 14,115 км была дополнительно усилена стеклянными изоляторами и экранной арматурой (рисунок 21). Таким образом удалось заметно повысить грозоупорность линии и стабилизировать процессы электрического старения полимерной изоляции.

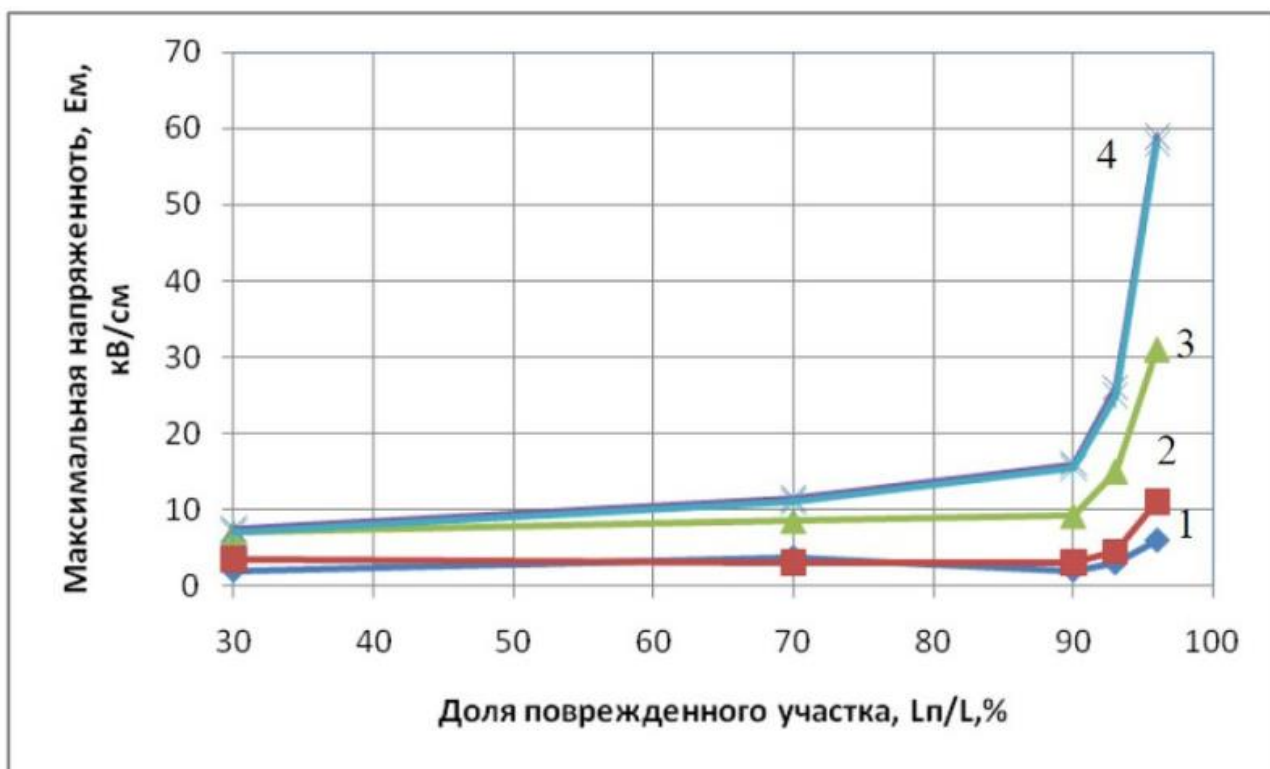
Рисунок 23 – Зависимость  $E_m$  в полимерном изоляторе от длины поврежденного участка при поверхностной проходимости  $lgx(Cм)$

Для определенности принимались следующие гипотезы потери электрической прочности полимерного изолятора вдоль границы стержень – оболочка: разгерметизация со стороны оконцевателя, увлажнение, искажение электрического поля в сторону усиления, образование частичных разрядов и прораствание проводящих дорожек. Последующее увлажнение, увеличение напряженности поля  $E_m$  на острие поврежденного участка, увеличение  $E_m$  до критических величин, пробой или перекрытие неповрежденного участка, что в конечном итоге, приведет к полной потере изоляционных свойств изолятора; нарушение адгезионного слоя, как следствие теплового старения (например, в результате воздействия силовой дуги), конденсация влаги в пограничной области и снижение поверхностного сопротивления вдоль границы, в том числе, образование проводящих следов от частичных разрядов. Такой процесс может протекать более-менее равномерно по всей длине изолятора и со временем привести к электрическому отказу.

Были рассмотрены два направления прорастания поврежденной области: со стороны высоковольтного потенциала и со стороны низковольтного потенциала. Основные результаты расчетов приведены на рис. 23 и 24.

Из рисунка 23 хорошо видно, что эффект вытеснения электрического поля становится наглядным, если удельная поверхностная проводимость вдоль границы «стержень-оболочка» превысит  $(10^{-8} \div 10^{-7})$  См, особенно, когда длина поврежденного участка  $L_n$  приближается к некоторой критической величине, примерно равной 80-90 % всей изоляционной длины изолятора  $L$ . Характерно, что максимальная напряженность  $E_m$  при проводимости  $lg\chi \geq 10^{-6}$  См изменяется очень слабо, при этом отмечается нарастание поля по всей длине изолятора.

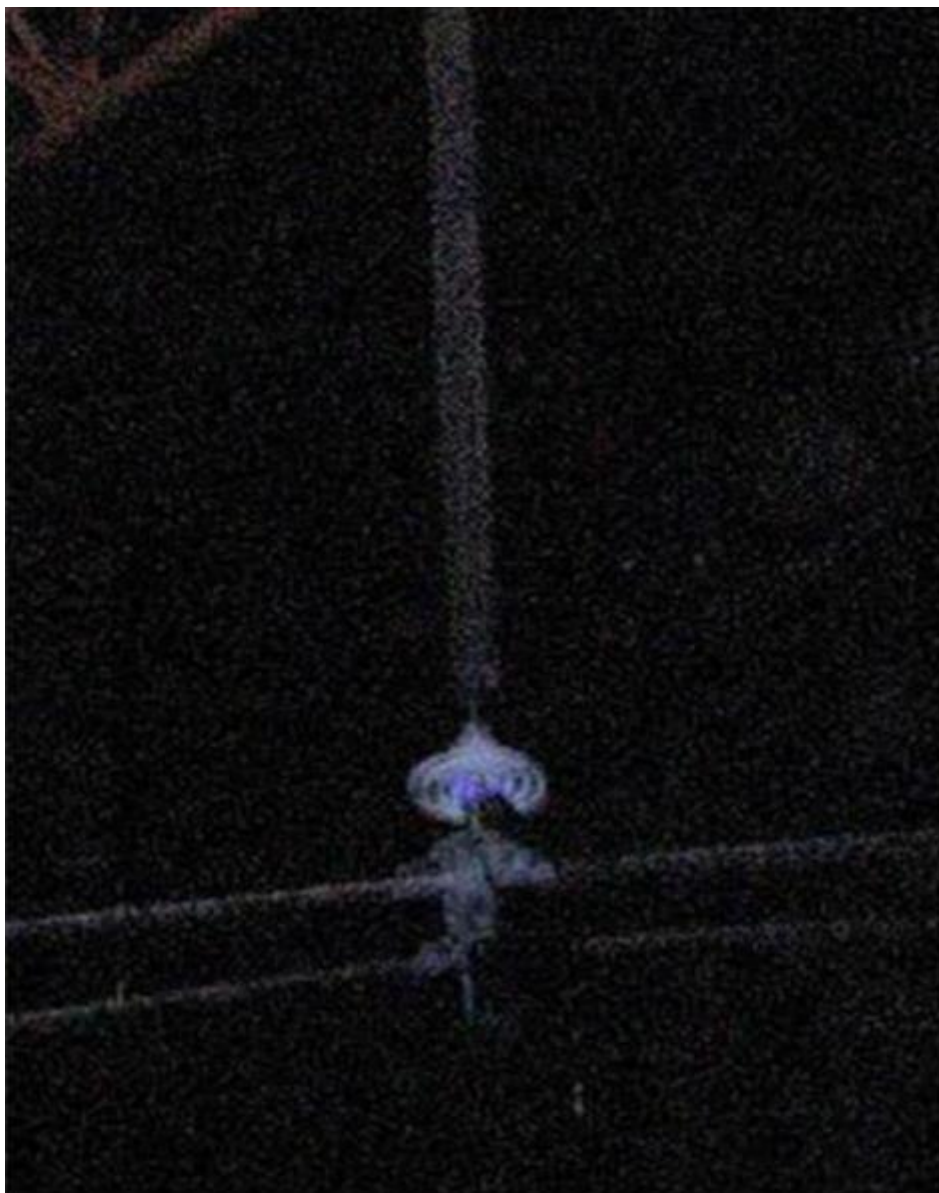
Рисунок 25 – Фотография коронирующего изолятора ПС120Б

Эффект свечения тарельчатого изолятора при рабочем напряжении иллюстрирует фотография макета подвески ЛК 70/330+ПС120Б (рисунок 25). Фотография выполнена в затемненном зале, но без каких бы то ни было светоусиливающих устройств. В приведенном здесь опыте внутреннее повреждение полимерного изолятора имитировалось нанесением на поверхность стеклопластикового стержня по всей длине водного раствора соли KCl, измеренная удельная поверхностная проводимость колебалась в пределах  $(10^{-7} \div 10^{-6})$  См. В ходе опытов с моделями изоляторов с внутренними повреждениями, при которых относительно просто было заметить на расстоянии около 40 метров коронирование тарельчатого изолятора, выраженных признаков разрядов на поверхности полимерного изолятора заметить не удавалось ни в случае с тарельчатым изолятором, ни без него.

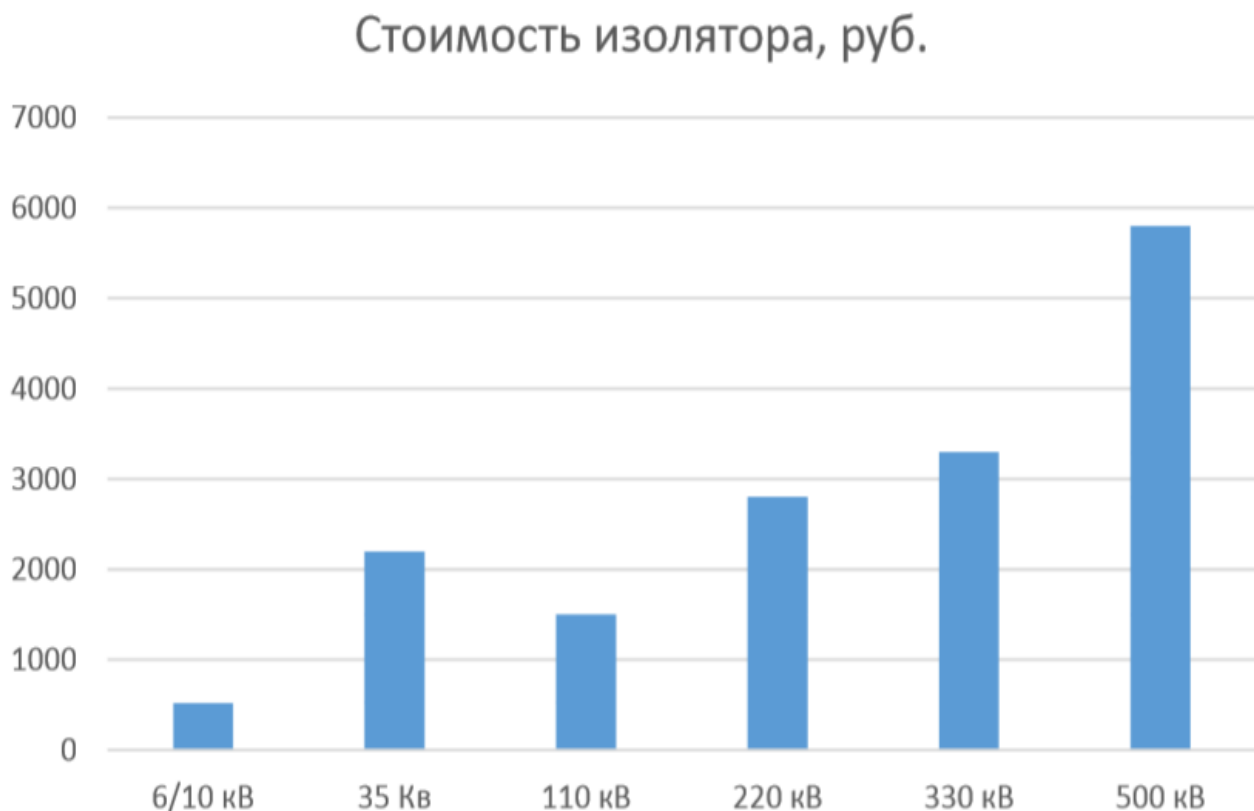
Рисунок 28 – Диаграмма зависимости стоимости изолятора от класса напряжения

В настоящее время полимерный изолятор (например, производства «Энергия-21») для 110 кВ стоит на 20 – 25% дешевле стоимости гирлянды стеклянных изоляторов. Чем выше класс изолятора по напряжению, тем больше разница в стоимости в пользу полимерных изоляторов.
